# Koupací sezóna 2025 v Libereckém kraji

## I. Průběh koupací sezóny v roce 2025 na jednotlivých přírodních koupalištích v Libereckém kraji

Koupací sezóna v Libereckém kraji 2025

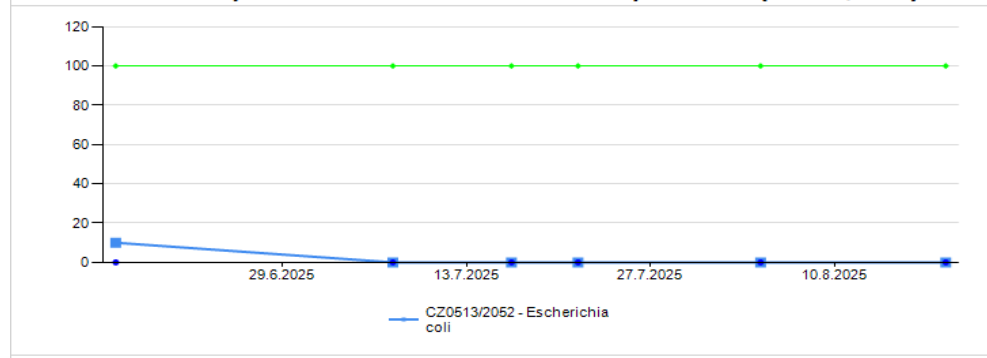
Průběh hodnoty ukazatele Escherichia coli na odběrových místech (CZ0513/2052)

Kvalita vody v nádrži byla na začátku koupací sezóny hodnocena stupněm 1 - voda vhodná ke koupání. Vzhledem k viditelnému biologickému oživení vody v nádrži byl při SZD v polovině července proveden odběr vzorku a jeho laboratorní rozbor se zaměřením na výskyt sinic. Vzhledem k jejich nadlimitnímu výskytu byl vzorek odebraný při SZD hodnocen stupněm 3 - zhoršená jakost vody; nevhodná ke koupání pro vnímavé jedince. Ještě před ukončením kontroly bylo krajské hygienické stanici doručeno sdělení Města Český Dub, že areál koupaliště bude po zbytek sezóny 2025 fungovat jako „veřejně přístupný volnočasový areál s vodní plochou“, nikoli jako „koupaliště“. Vzhledem k tomu, že zařízení tohoto typu nespadá podle platné legislativy do režimu státního zdravotního dozoru, nebyla zde prováděna ani kontrola kvality vody ze strany provozovatele, bylo koupaliště vyřazeno ze seznamu sledovaných umělých venkovních koupališť. O této skutečnosti byla veřejnost informována, betonová nádrž byla označena sdělením, že koupání v nádrži je na vlastní nebezpečí, a to i z hlediska kvality vody v nádrži.

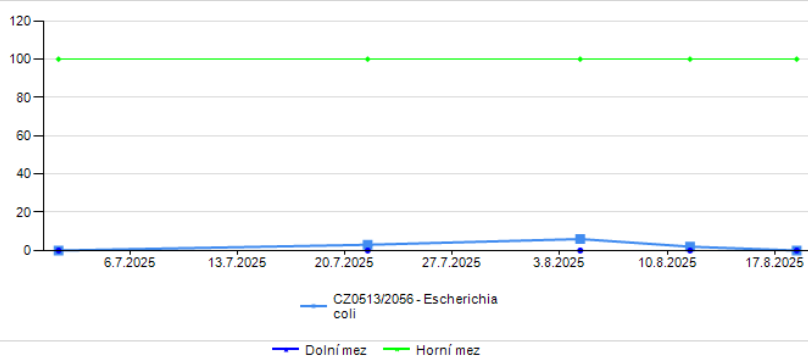
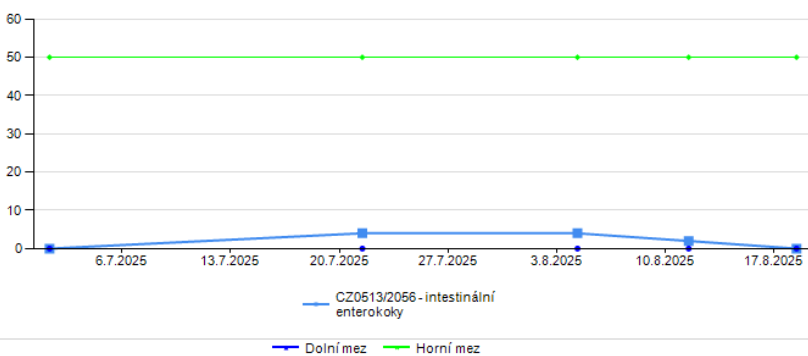
### Průběh hodnoty ukazatele Escherichia coli na odběrových místech (CZ0513/2056)

Kvalita vody v tomto koupališti byla po celou koupací sezónu hodnocena stupněm 1 - voda vhodná ke koupání. Při SZD nebyly shledány žádné hygienické závady.

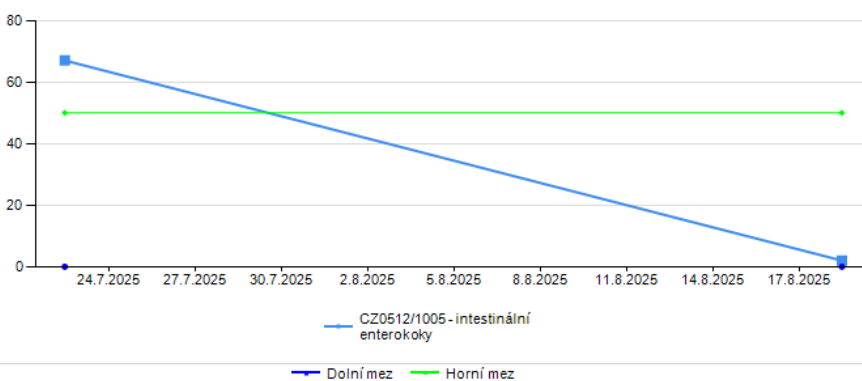
Průběh hodnoty ukazatele Escherichia coli na odběrových místech (CZ0512/1005)

Na přírodním koupališti Tanvald (betonová nádrž) byla během koupací sezóny 2025 voda hodnocena jako vhodná ke koupání s výjimkou odběru ze dne 22.07., kdy bylo stanoveno, že se jedná o vodu nevhodnou ke koupání. Toto bylo způsobeno překročením hodnoty u ukazatele intestinální enterokoky.

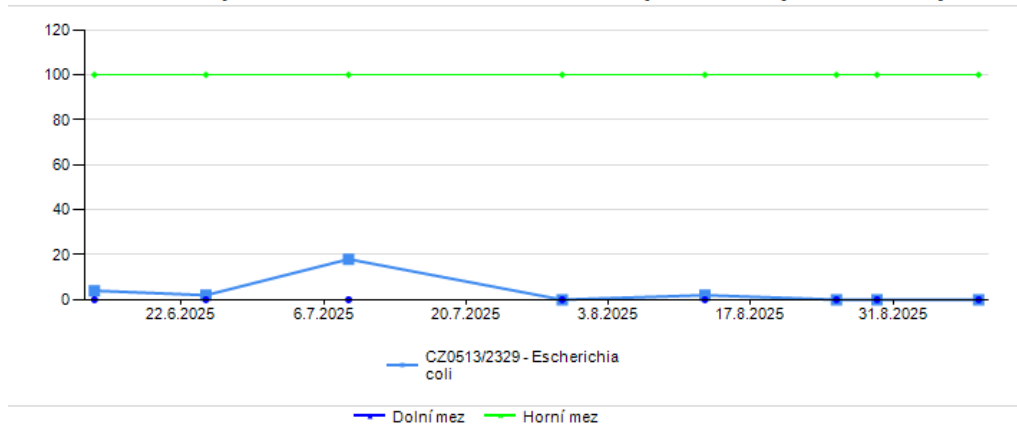
Průběh hodnoty ukazatele *Escherichia coli* na odběrových místech (CZ0513/2329)

Kvalita vody byla celou koupací sezónu hodnocena stupněm 1 - voda vhodná ke koupání. Při kontrole provedené v rámci SZD nebyly shledány žádné hygienické závady. Výskyt plíží v nádrži, který byl řešen v sezóně 2024, nebyl zaznamenán.

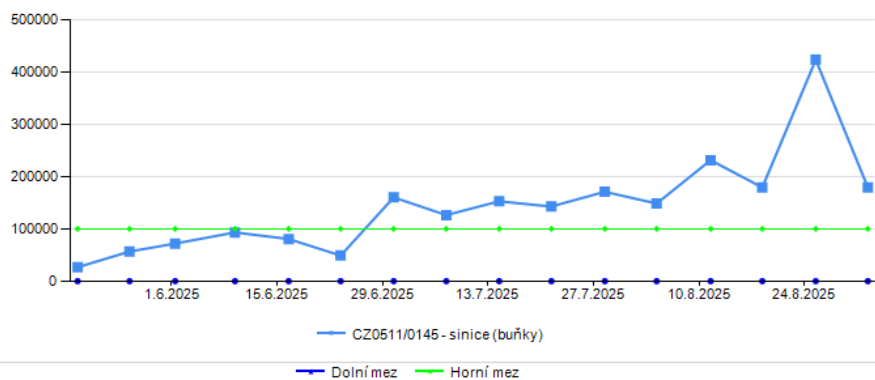
Pro všechny pláže Máchova jezera platilo, že od prvního odběru 19.05. byla kvalita vody hodnocena stupněm 3 - zhoršená jakost vody; nevhodná ke koupání pro vnímavé jedince. Tento obvyklý trend kvality vody se držel až do poloviny srpna, kdy byl při odběru 11.08. vlivem zvýšeného množství sinic a chlorofylu-a stanoven stupeň čtyři – voda nevhodná ke koupání. Zhoršování kvality koupací vody pokračovalo, a proto byl vlivem zvýšení stejných ukazatelů 25.08. vydán zákaz koupání, kvalita vody byla vyhodnocena stupněm 5 – voda nebezpečná ke koupání. O týden později, při prvním zářijovém odběru, byla kvalita vody hodnocena stupněm 3 - zhoršená jakost vody; nevhodná ke koupání pro vnímavé jedince.
